RIQUALIFICAZIONE DEL COMPLESSO EDILIZIO IN VIA DELLE ORSOLE 4

PROGETTO ESECUTIVO - DEMOLIZIONE

003_ELAVORATI GENERALI
001_RELAZIONE GENERALE

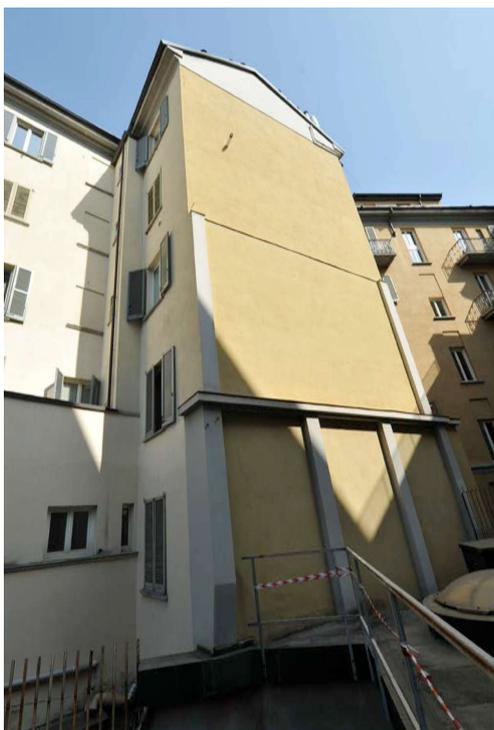
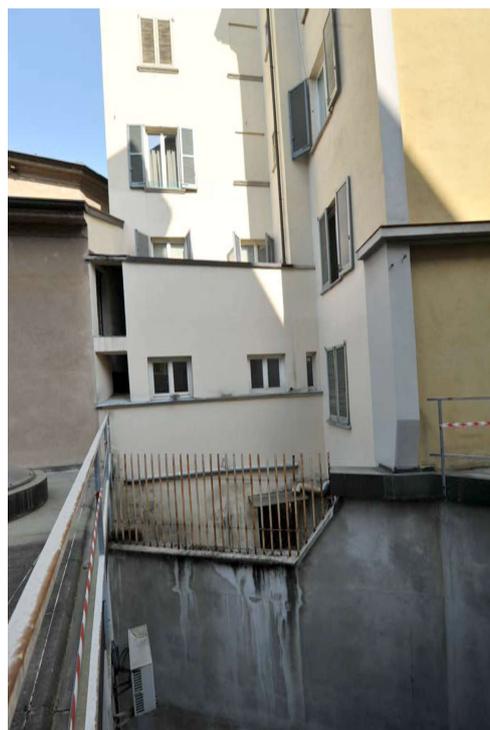
Figura 4-1 | Immagini fronte edificio confinate con sperone di muratura sconfinante nella proprietà di CCIAA

Il confine sarà quindi rettificato in modo da escludere dalla proprietà di CCIAA la proiezione a terra del cornicione. Le opere di demolizione si manterranno pertanto all'interno dei nuovi limiti di proprietà, così come le successive fasi di progettazione. In questo modo non saranno previste interferenze fisiche tra le due proprietà. L'accordo di rettifica tra le proprietà coinvolte è in corso di definizione e, al momento della redazione del presente progetto esecutivo, deve essere ancora sottoscritto. Nell'immagine seguente è riportato uno schema dell'area interessata: in rosso è rappresentata l'attuale linea di proprietà; in blu le porzioni dell'edificio attiguo sconfinanti nel lotto di CCIAA.

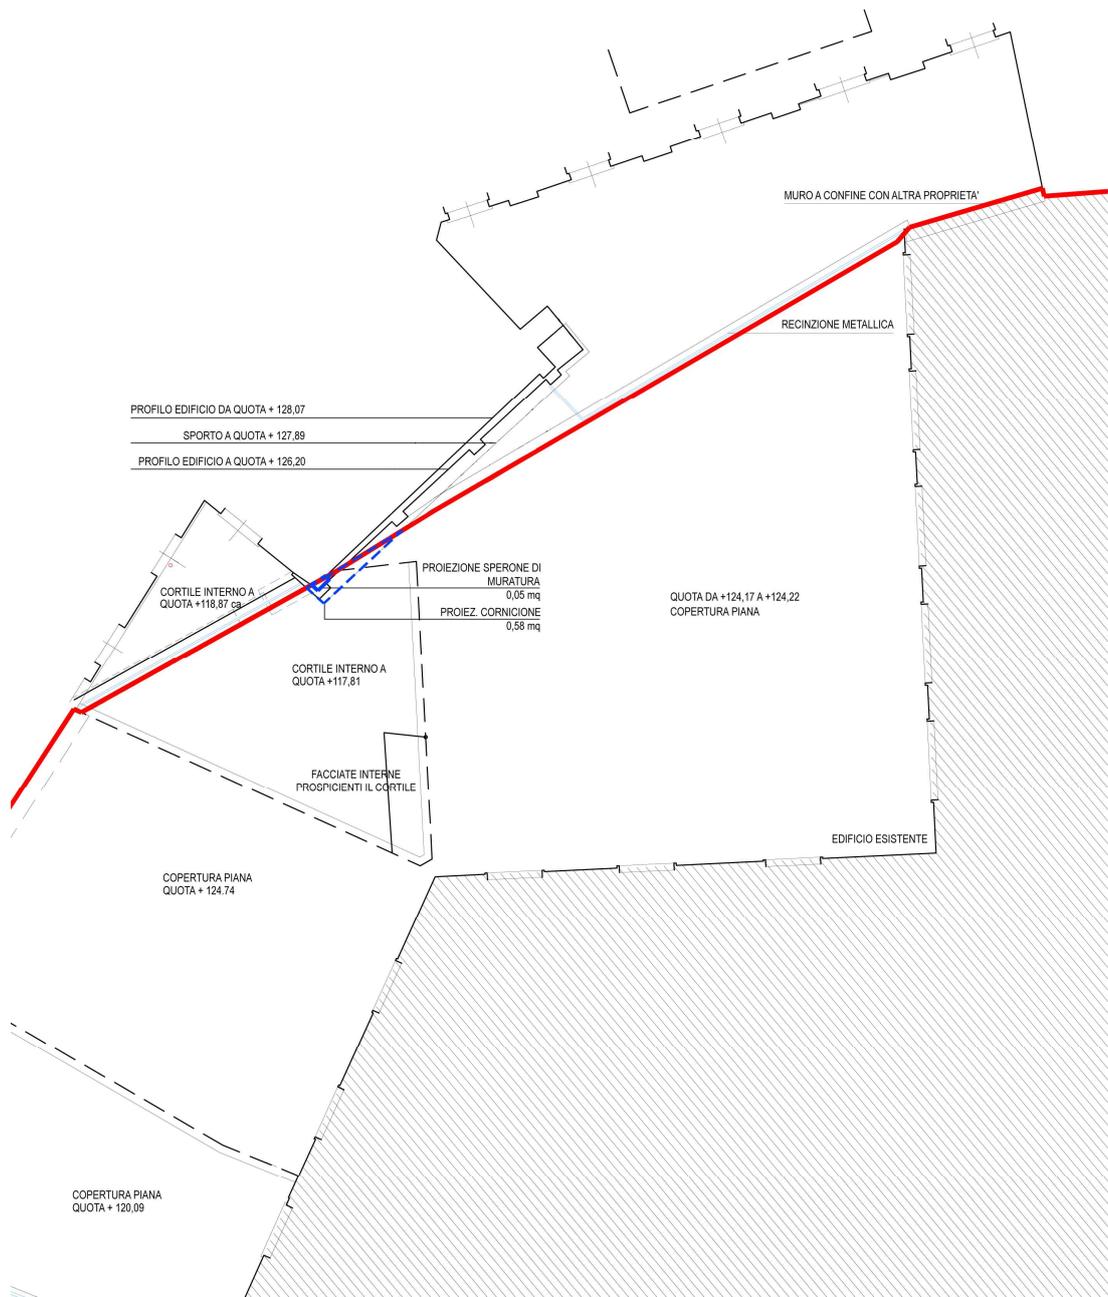
Figura 4-2 | Immagini fronte edificio confinate con sperone di muratura sconfinante nella proprietà di CCIAA

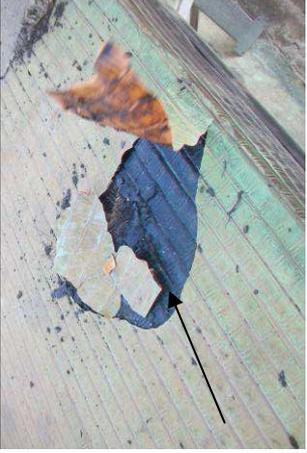
<p>Figura 3 - Collante campionato</p>
18SP3778-005	Frammento guaina parapetto	TETTO PIANO	Si evidenzia la presenza di amianto crisotilo

<p>Figura 4 - Particolare guaina catramata parapetto campionata</p>

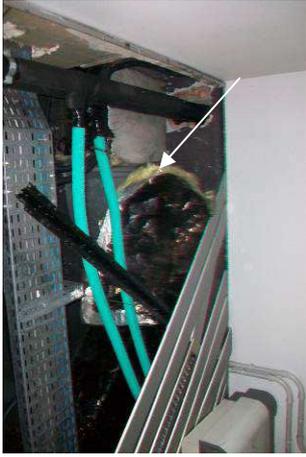
<p>Figura 53 - Controsoffitto campionato</p>
18SP3778-002	Frammento coibente condotto di ventilazione	6°PIANO LABORATORIO	5,34	25,3	Cancerogeno categoria 2 H351 (sospettato di provocare il cancro)

<p>Figura 54 - Condotto di ventilazione, coibente campionato</p>

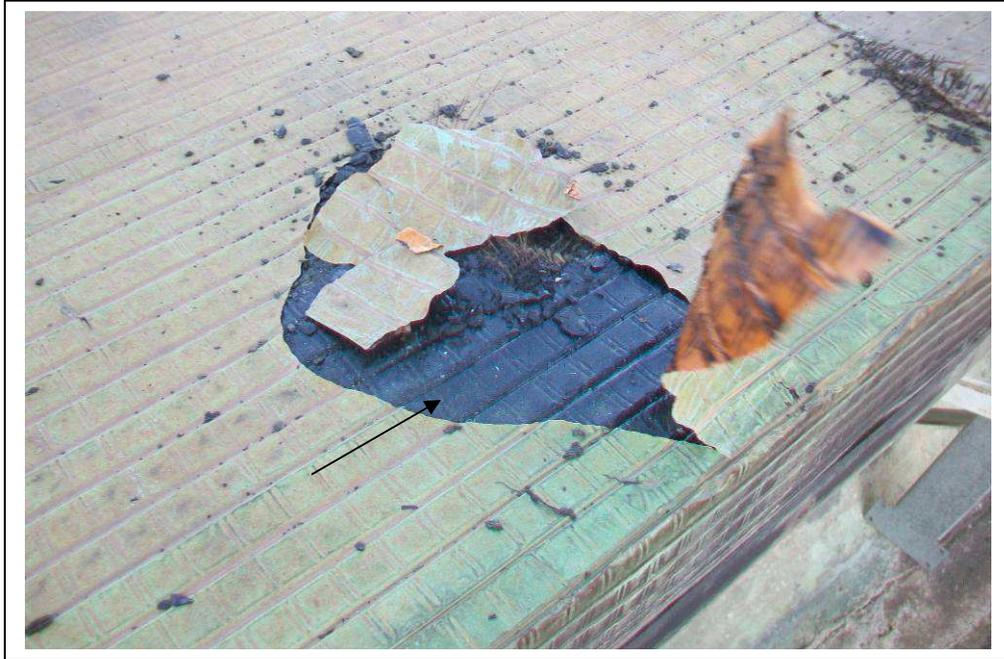
Guaina parapetto, contenente amianto crisotilo, tetto piano

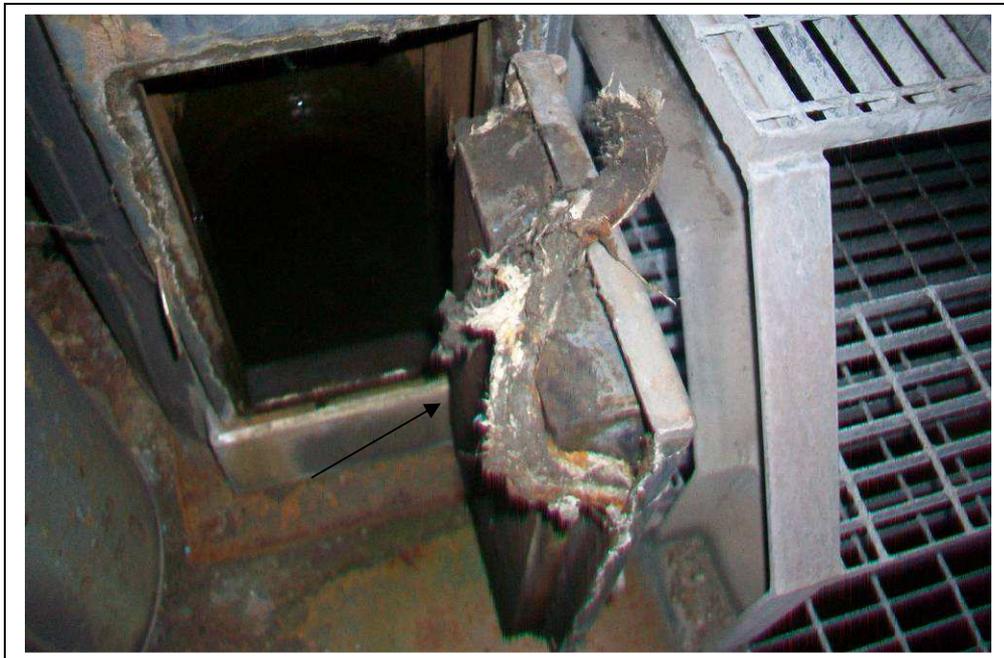
Guarnizione sportello tubazione, contenente amianto crisotilo, area esterna tra 2° e 3° piano

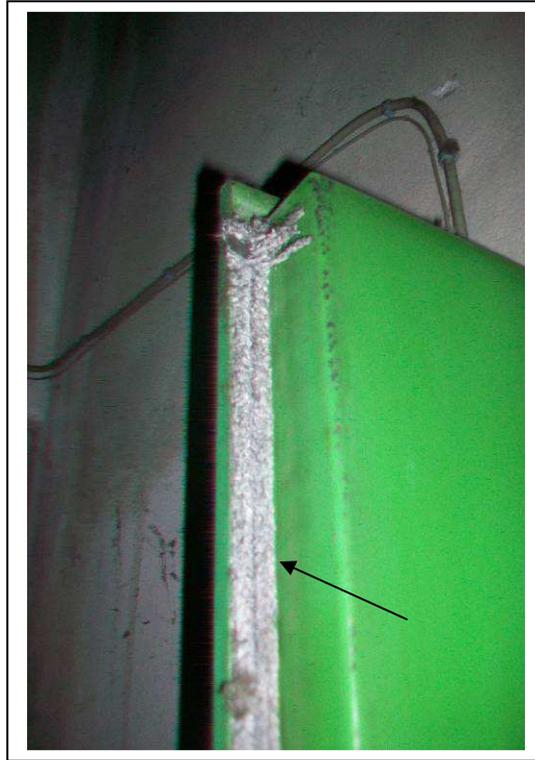
Guarnizione porta REI, contenente amianto crisotilo, area esterna tra 2° e 3° piano

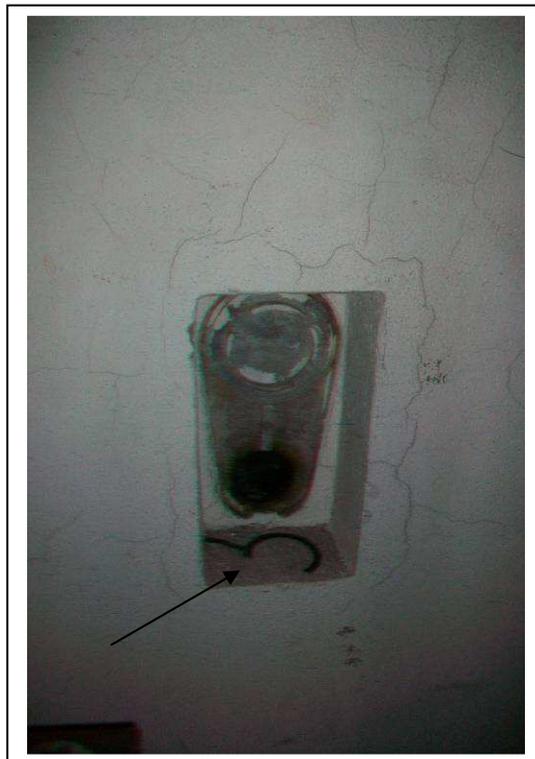
Guarnizione bocchetta d'ispezione tubazione caldaia, contenente amianto crisotilo, 1° piano interrato - magazzino economato

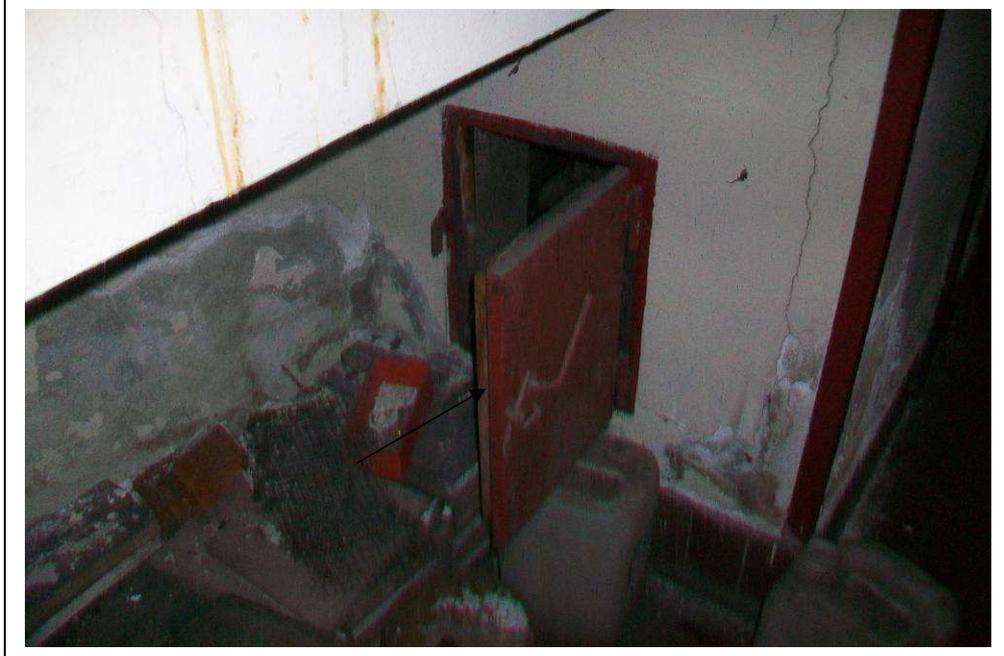
Guarnizione sportello d'ispezione, contenente amianto crisotilo, corridoio - 1° piano interrato

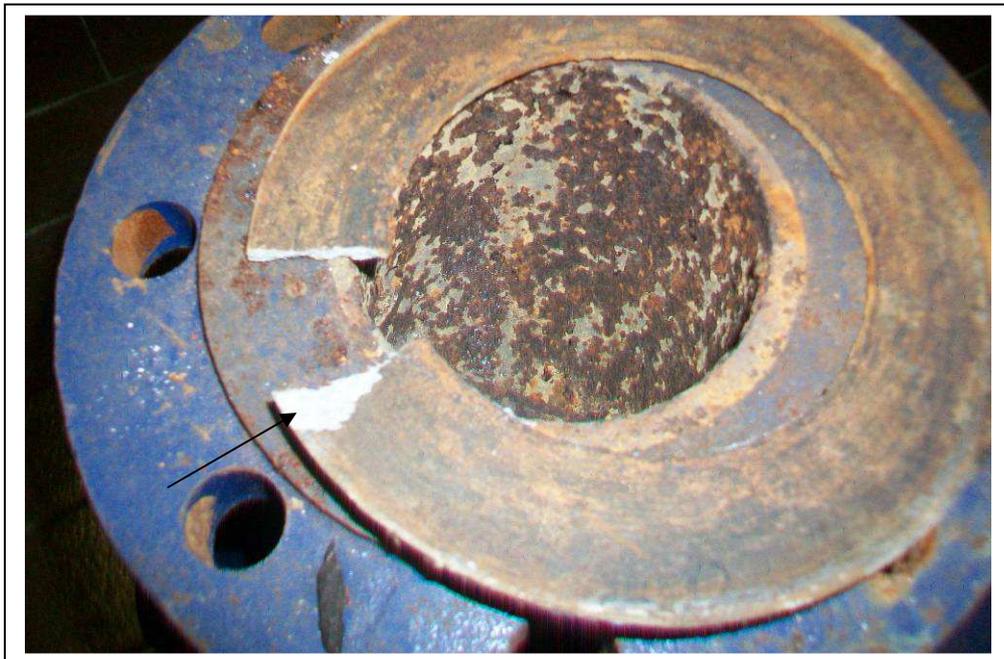
Guarnizione flangia motore dismesso, contenente amianto crisotilo, centrale idrica 1° piano interrato

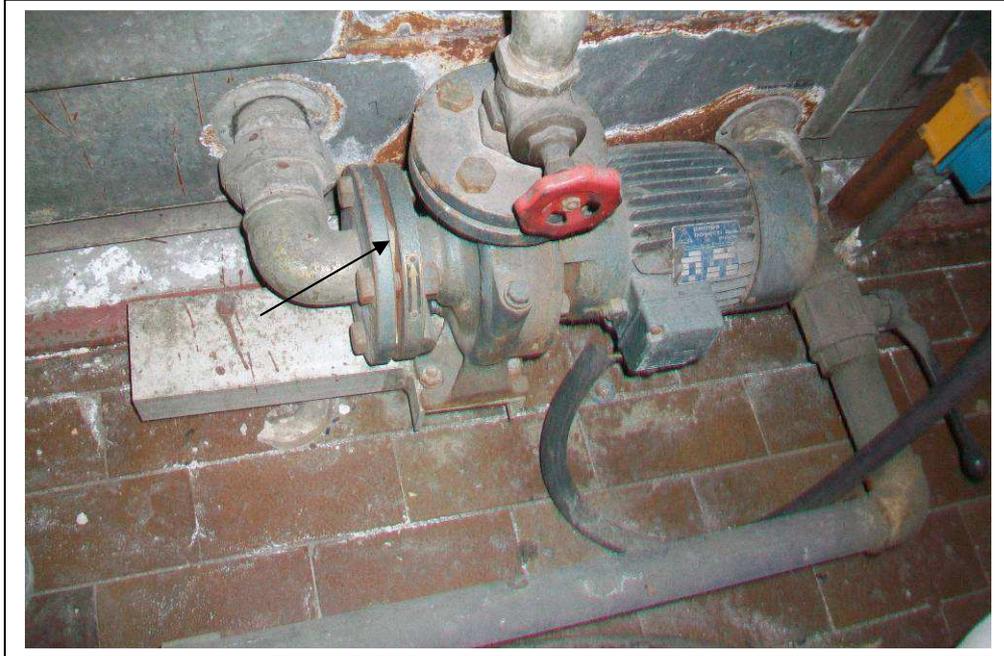
Guarnizione flangia tubazione "pompa Bosetti" CDZ, contenente amianto crisotilo, centrale idrica - 1° piano interrato

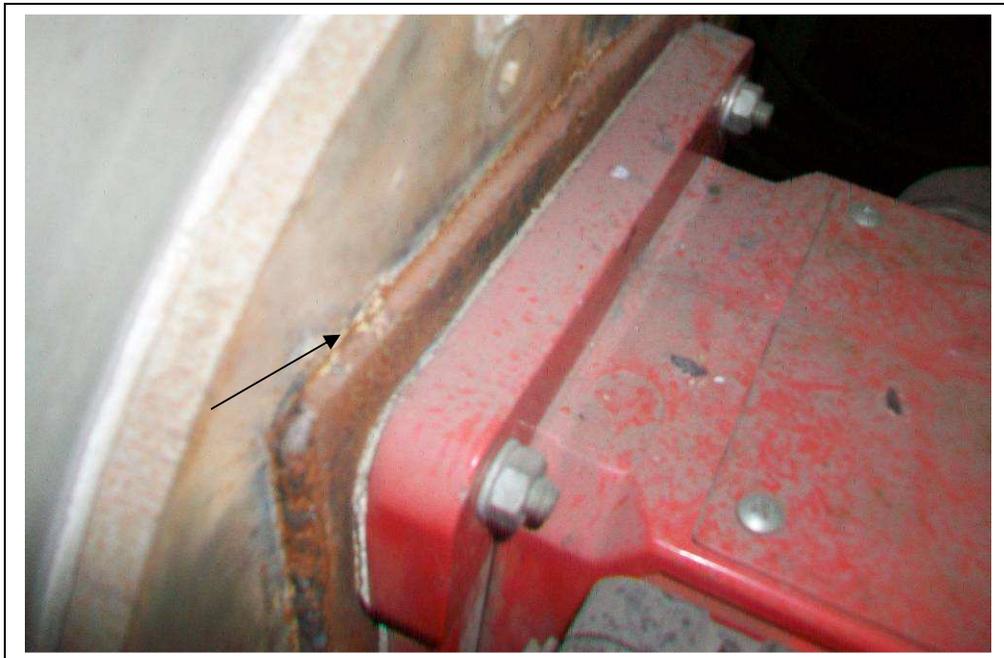
Guarnizione frontale caldaia 2, contenente amianto crisotilo, centrale termica - 1° piano interrato

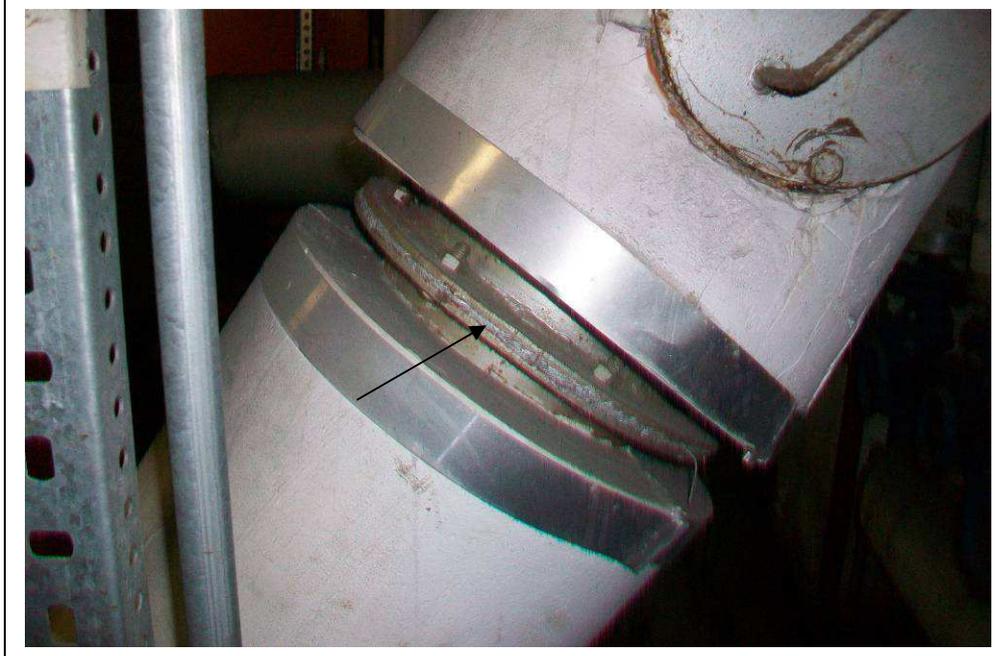
Guarnizione flangia tubazione retro caldaia, contenente amianto crisotilo, centrale termica - 1° piano interrato

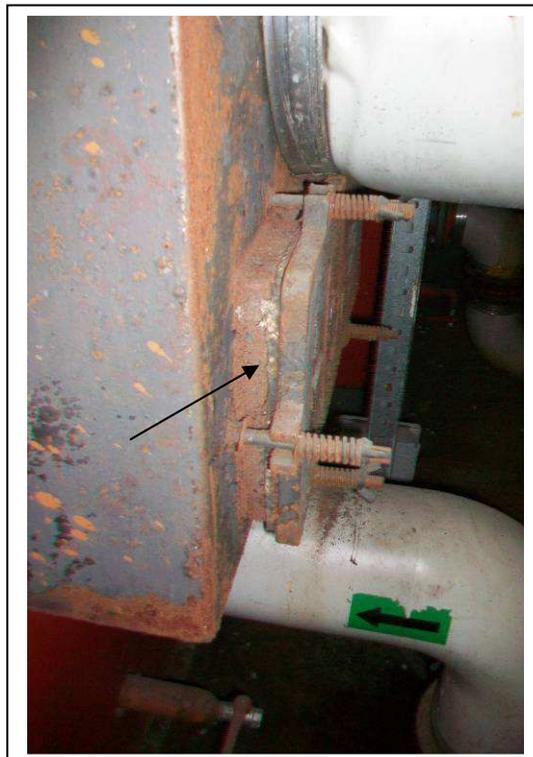
Guarnizione sportello retro caldaia 2, contenente amianto crisotilo, centrale termica 1° piano interrato

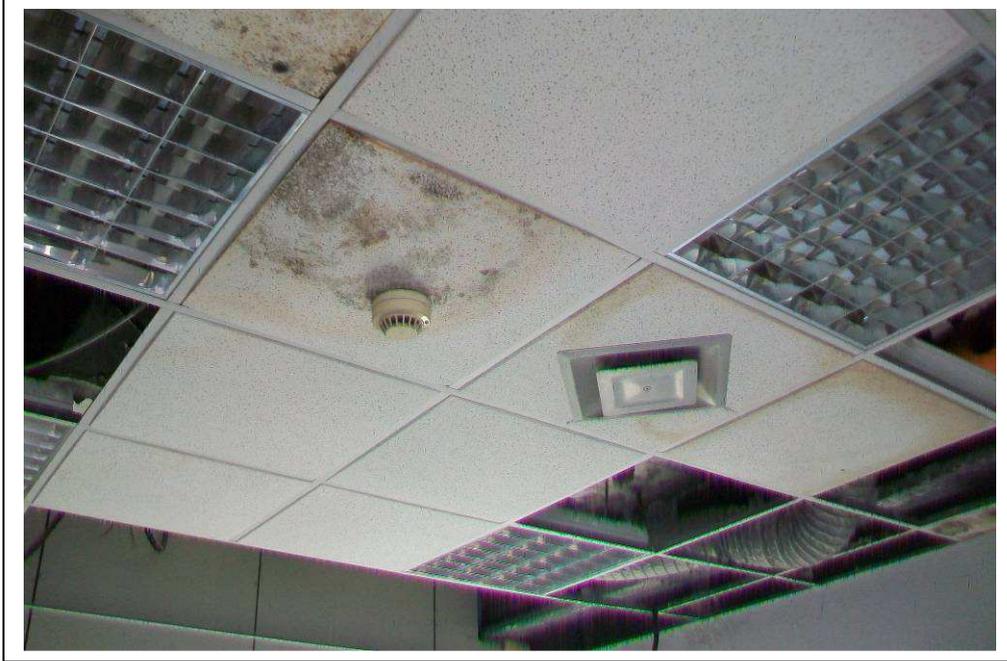
Controsoffitto, contenente “fibra artificiale vetrosa - Cancerogeno categoria 2 - H351 (sospettato di provocare il cancro)”, laboratorio - 6° piano

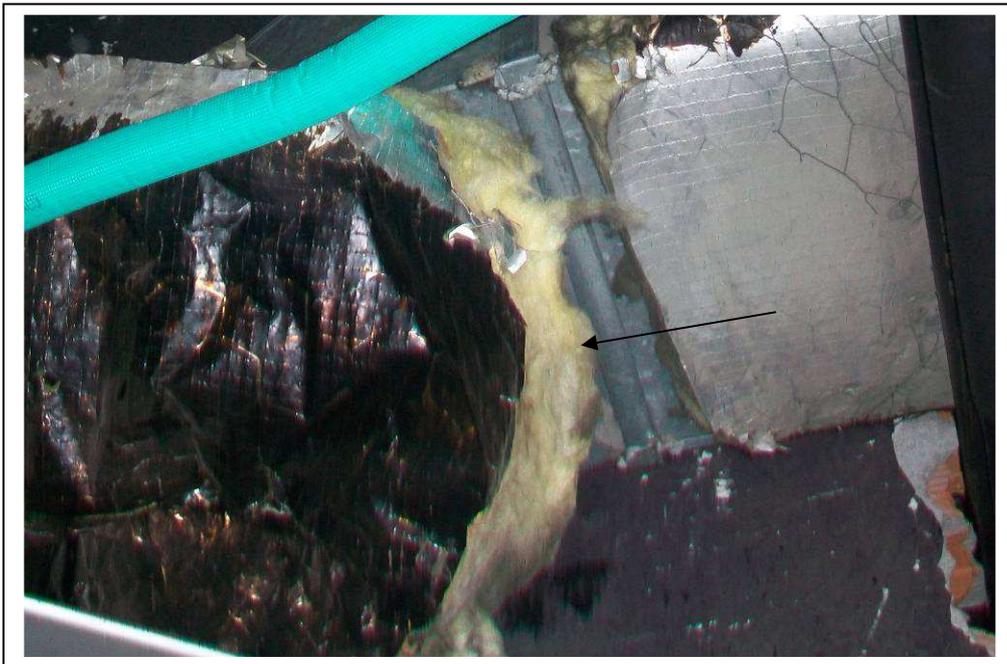
Coibente condotto di ventilazione, contenente “fibra artificiale vetrosa - Cancerogeno categoria 2 - H351 (sospettato di provocare il cancro)”, laboratorio - 6° piano

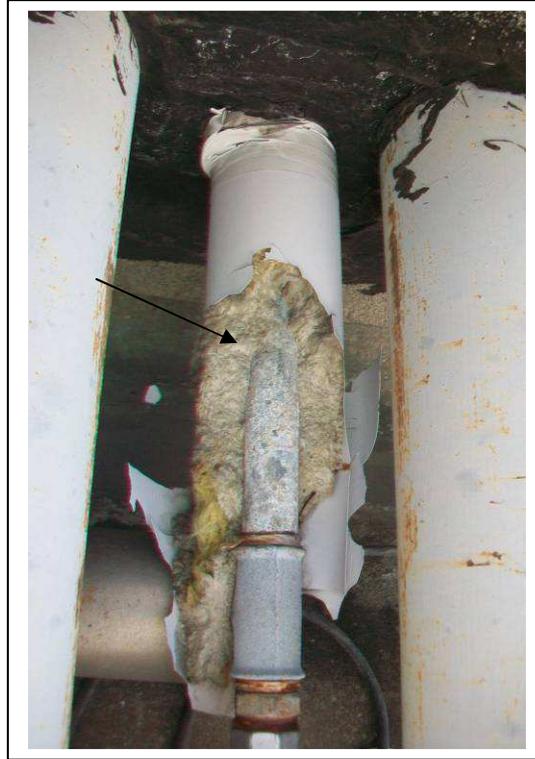
Coibente tubazione, contenente “fibra artificiale vetrosa - Cancerogeno categoria 2 - H351 (sospettato di provocare il cancro)”, tetto piano

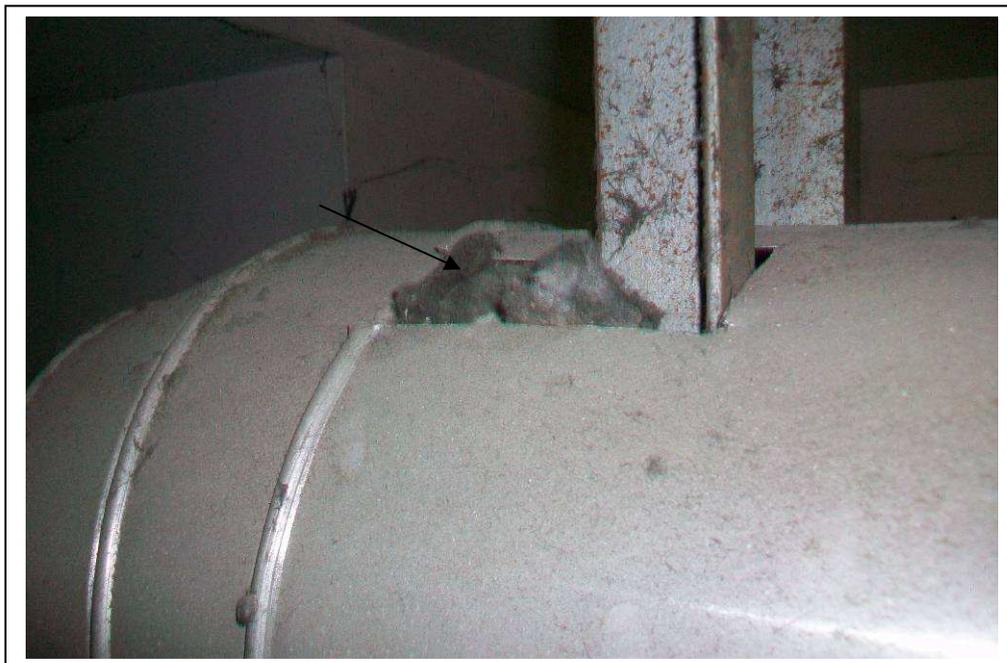
Coibente tubazione, contenente “fibra artificiale vetrosa - Cancerogeno categoria 2 - H351 (sospettato di provocare il cancro)”, locale gruppo elettrogeno - 1° piano interrato

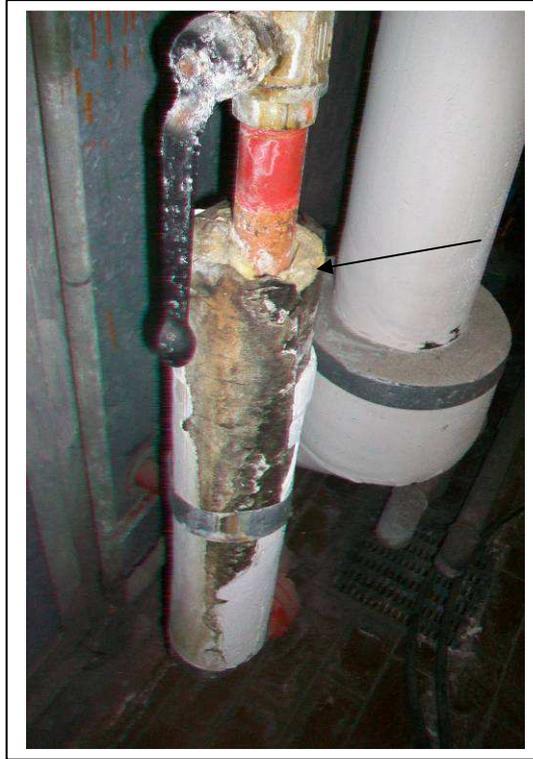
Coibente "fibroso" tubazione, contenente "fibra artificiale vetrosa - Cancerogeno categoria 2 - H351 (sospettato di provocare il cancro)", centrale idrica - 1° piano interrato

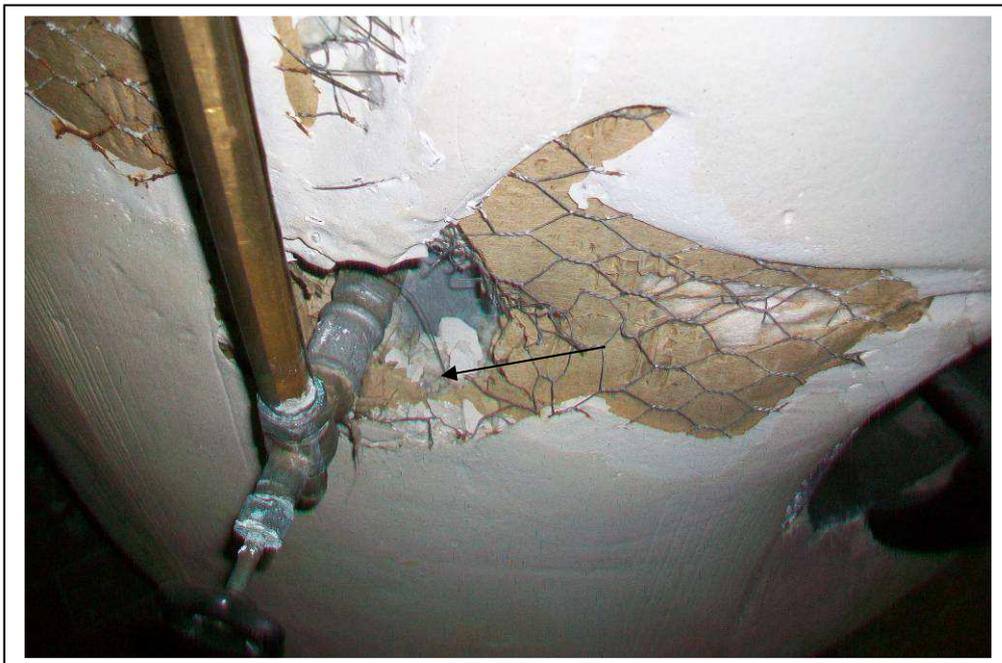
Coibente "fibroso" autoclave , contenente "fibra artificiale vetrosa - Cancerogeno categoria 2 - H351 (sospettato di provocare il cancro)", centrale idrica - 1° piano interrato

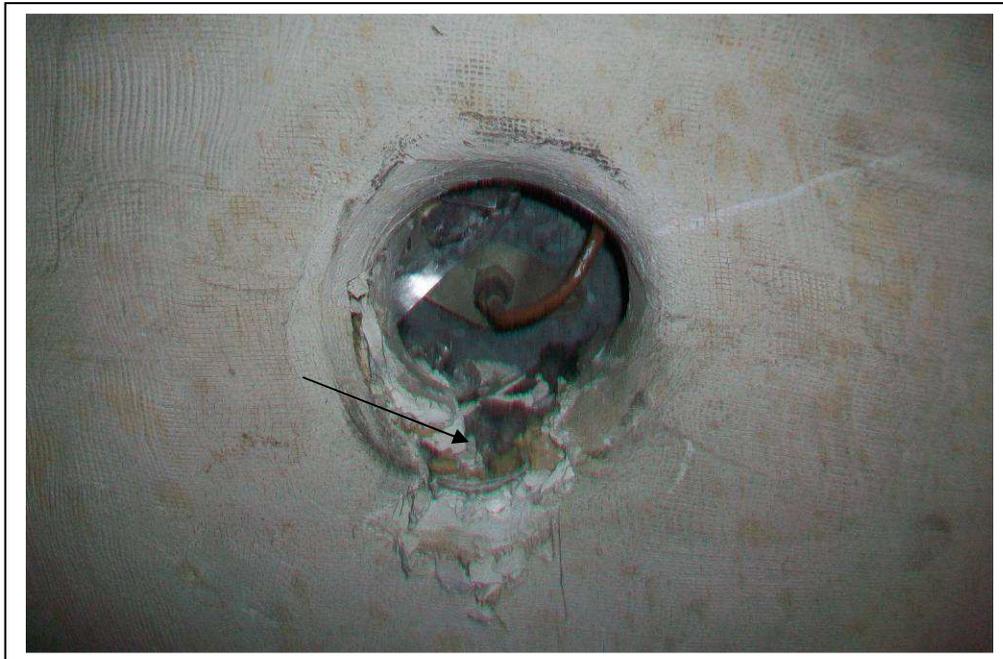
Coibente "fibroso" condotta d'aerazione, contenente "fibra artificiale vetrosa - Cancerogeno categoria 2 - H351 (sospettato di provocare il cancro)", centrale idrica - 1° piano interrato

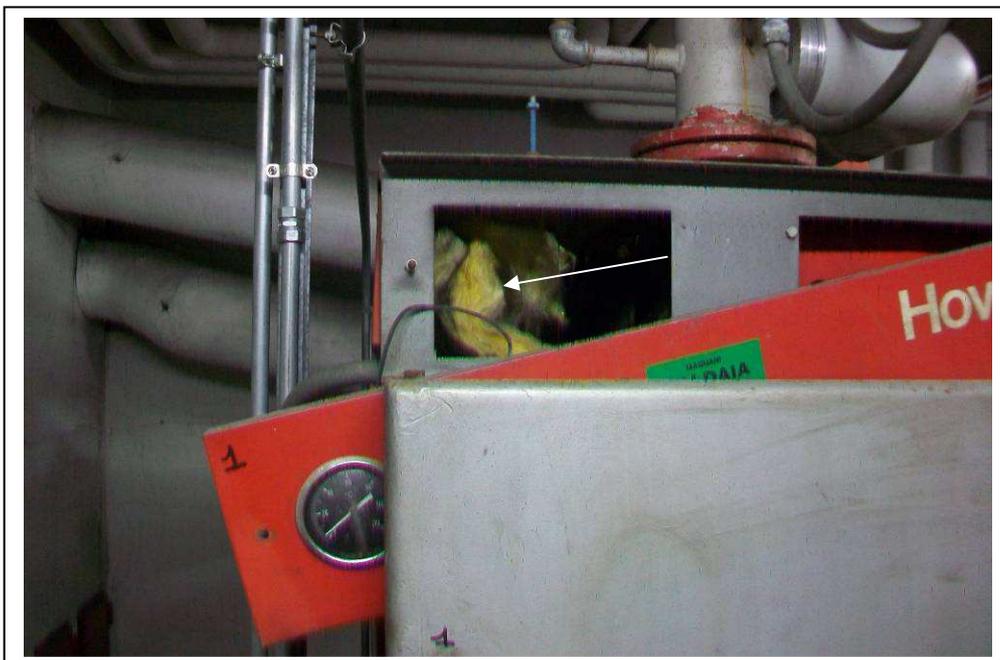
Coibente "fibroso" interno caldaia , contenente "fibra artificiale vetrosa - Cancerogeno categoria 2 - H351 (sospettato di provocare il cancro)", centrale termica - 1° piano interrato

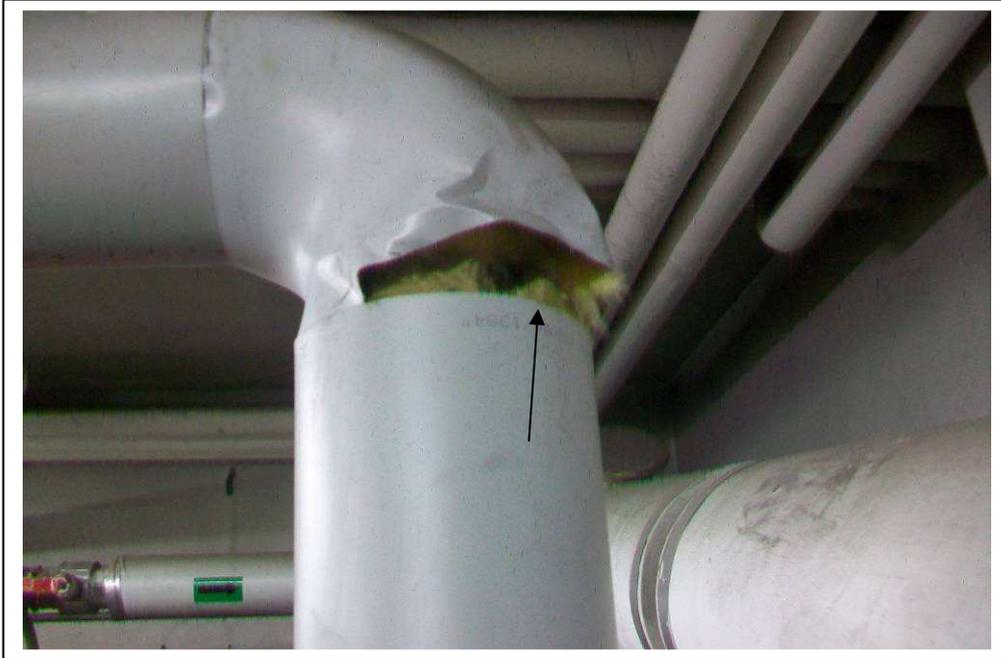
Coibente "fibroso" tubazione grigia (1° tipologia) , contenente "fibra artificiale vetrosa - Cancerogeno categoria 2 - H351 (sospettato di provocare il cancro)", centrale termica - 1° piano interrato

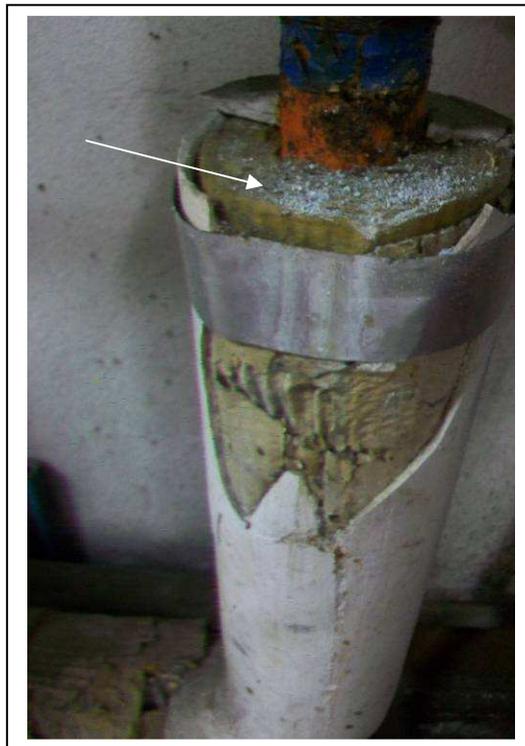
Coibente "fibroso" tubazione grigia (2° tipologia) , contenente "fibra artificiale vetrosa - Cancerogeno categoria 2 - H351 (sospettato di provocare il cancro)", centrale termica - 1° piano interrato

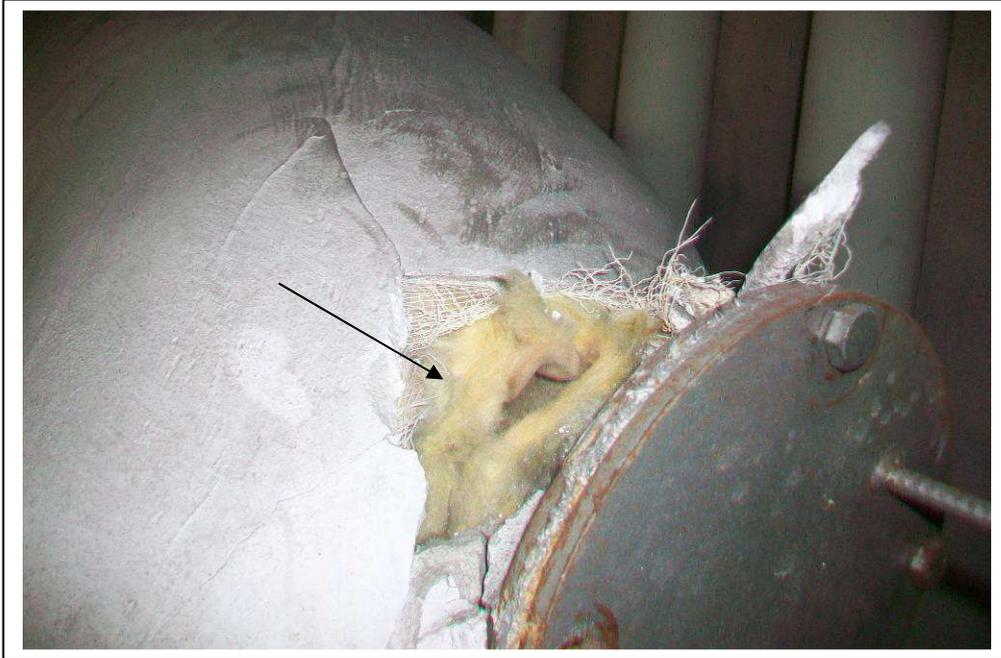
Coibente "fibroso" tubazione uscita caldaia 3 , contenente "fibra artificiale vetrosa - Cancerojeno categoria 2 - H351 (sospettato di provocare il cancro)", centrale termica - 1° piano interrato
