RIQUALIFICAZIONE DEL COMPLESSO EDILIZIO IN VIA DELLE ORSOLE 4

PROGETTO ESECUTIVO - DEMOLIZIONE

003_ELAVORATI GENERALI
001_RELAZIONE GENERALE

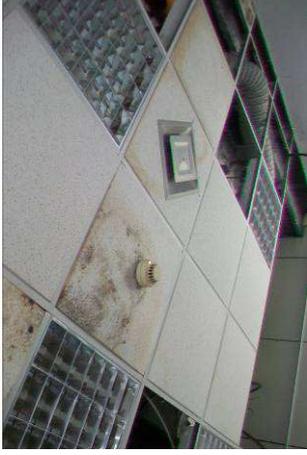
N° RAPPORTO DI PROVA	PUNTO CAMPIONAMENTO	PIANO E LOCALE	RISULTATI	DOCUMENTAZIONE FOTOGRAFICA
18SP3778-001	Frammento controsoffitto	6°PIANO LABORATORIO	Non si evidenzia la presenza di amianto

<p>Figura 1 - Controsoffitto campionato</p>
18SP3778-003	Frammento pavimentazione grigio marmorizzato	6°PIANO LABORATORIO	Non si evidenzia la presenza di amianto

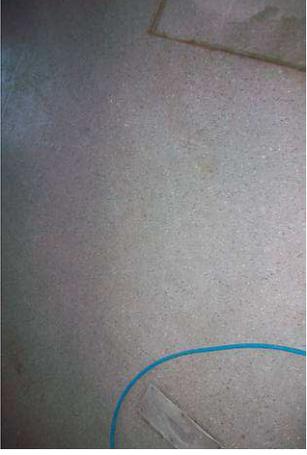
<p>Figura 2 - Pavimentazione campionata</p>

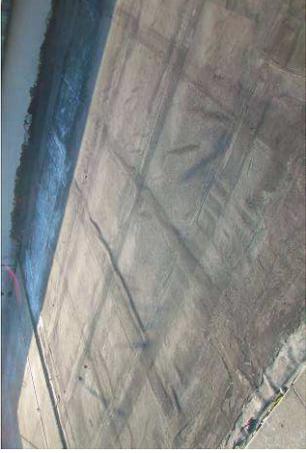
N° RAPPORTO DI PROVA	PUNTO CAMPIONAMENTO	PIANO E LOCALE	RISULTATI	DOCUMENTAZIONE FOTOGRAFICA
18SP3778-006	Frammento guaina	TETTO PIANO	Non si evidenzia la presenza di amianto

<p style="text-align: center;">Figura 5 - Guaina catramata campionata</p>
18SP3778-009	Frammento "massetto", sotto moquette	3° PIANO CORRIDOIO	Non si evidenzia la presenza di amianto

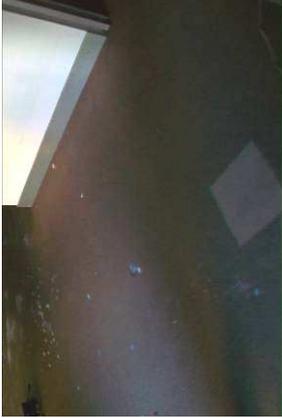
<p style="text-align: center;">Figura 6 - Moquette presente sopra il massetto</p> <p style="text-align: center;">Figura 7 - Particolare massetto campionato</p>

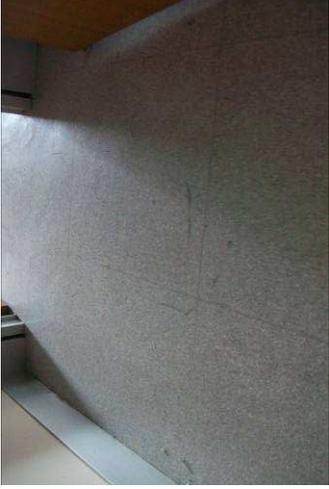
N° RAPPORTO DI PROVA	PUNTO CAMPIONAMENTO	PIANO E LOCALE	RISULTATI	DOCUMENTAZIONE FOTOGRAFICA
18SP3778-010	Frammento pavimentazione grigio marmorizzato	3° PIANO 1° STANZA DA DESTRA FRONTE ASCENSORI	Non si evidenzia la presenza di amianto

<p>Figura 8 - Pavimentazione campionata</p>
18SP3778-011	Frammento "collante" pavimentazione grigio marmorizzato	3° PIANO 1° STANZA DA DESTRA FRONTE ASCENSORI	Non si evidenzia la presenza di amianto

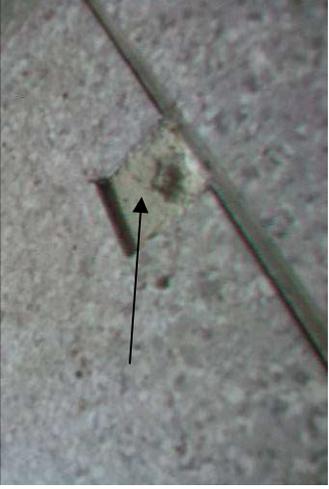
<p>Figura 9 - Particolare collante campionato</p>

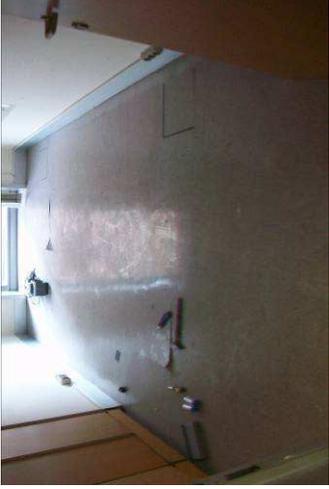
N° RAPPORTO DI PROVA	PUNTO CAMPIONAMENTO	PIANO E LOCALE	RISULTATI	DOCUMENTAZIONE FOTOGRAFICA
18SP3778-012	Frammento pavimentazione marrone marmorizzato	3° PIANO 3° STANZA DA DESTRA FRONTE ASCENSORI	Non si evidenzia la presenza di amianto

<p>Figura 10 - Pavimentazione campionata</p>
18SP3778-013	Frammento "collante" pavimentazione marrone marmorizzato	3° PIANO 3° STANZA DA DESTRA FRONTE ASCENSORI	Non si evidenzia la presenza di amianto

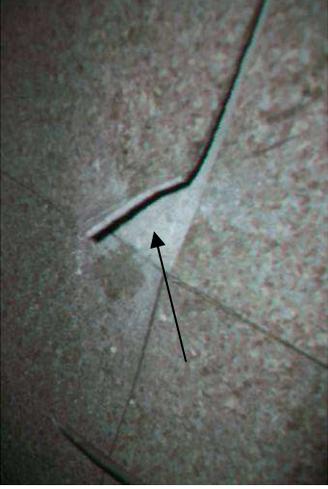
<p>Figura 11 - Collante pavimentazione campionata</p>

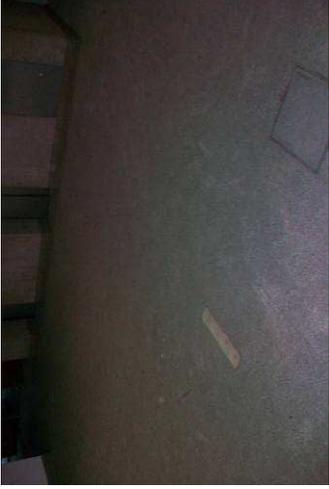
N° RAPPORTO DI PROVA	PUNTO CAMPIONAMENTO	PIANO E LOCALE	RISULTATI	DOCUMENTAZIONE FOTOGRAFICA
18SP3778-014	Frammento pavimentazione grigio scuro marmorizzato	2° PIANO - ATRIO FRONTE ASCENSORI	Non si evidenzia la presenza di amianto

<p>Figura 12 - Pavimentazione campionata</p>
18SP3778-015	Frammento "collante" pavimentazione grigio scuro marmorizzato	2° PIANO - ATRIO FRONTE ASCENSORI	Non si evidenzia la presenza di amianto

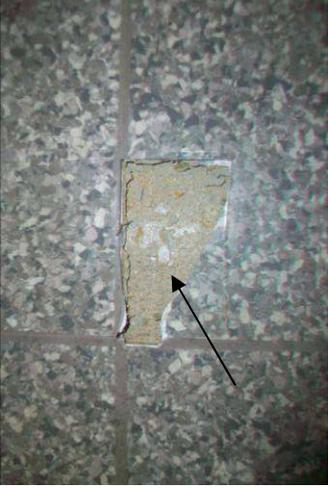
<p>Figura 13 - Collante pavimentazione campionata</p>

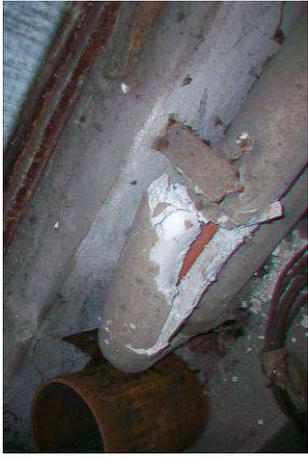
<p>Figura 15 - Particolare coibente gessoso campionato</p>
18SP3778-017	Frammento guarnizione sportello tubazione	TRA 2° e 3° PIANO AREA ESTERNA	Si evidenzia la presenza di amianto crisotilo

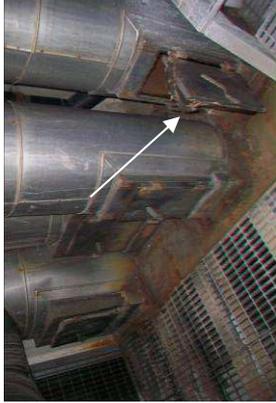
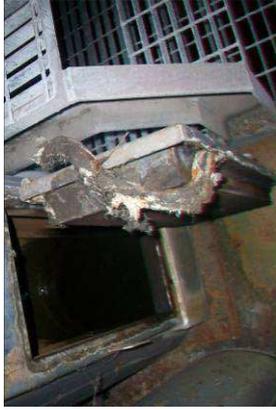
<p>Figura 16 - Sportello con guarnizione</p>

<p>Figura 17 - Particolare guarnizione campionata</p>
18SP3778-018	Frammento guaina catramata	TRA 2° e 3° PIANO AREA ESTERNA	Non si evidenzia la presenza di amianto

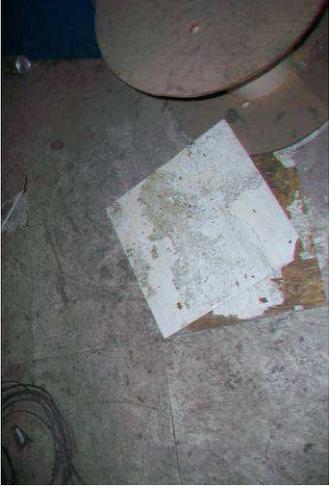
N° RAPPORTO DI PROVA	PUNTO CAMPIONAMENTO	PIANO E LOCALE	RISULTATI	DOCUMENTAZIONE FOTOGRAFICA
18SP3778-019	Frammento pavimentazione	PIANO AMMEZZATO LOCALE CENTRALINO	Non si evidenzia la presenza di amianto

<p>Figura 19 - Guaina catramata</p>
18SP3778-020	Frammento "collante" pavimentazione	PIANO AMMEZZATO LOCALE CENTRALINO	Non si evidenzia la presenza di amianto

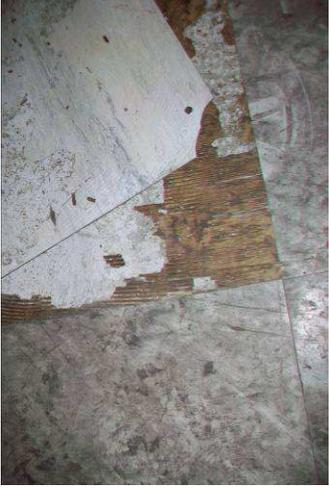
<p>Figura 20 - Guaina catramata</p>

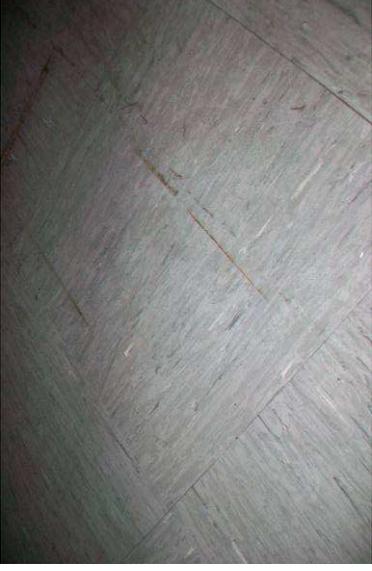
<p>Figura 21 - Porta REI con guarnizione</p> <p>Figura 22 - Guarnizione campionata</p>
18SP3778-022	Frammento pavimentazione grigio striato	1° PIANO INTERRATO CAVEAUX	Non si evidenzia la presenza di amianto

<p>Figura 23 - Pavimentazione e collante campionati</p>
18SP3778-023	Frammento "collante" pavimentazione grigio striato	1° PIANO INTERRATO CAVEAUX	Non si evidenzia la presenza di amianto

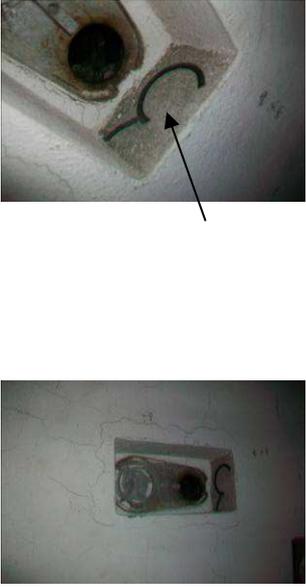
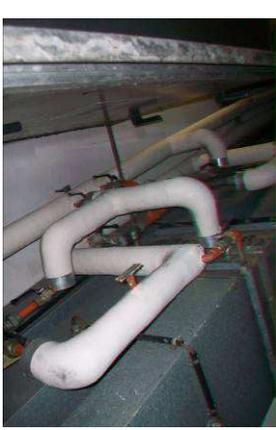
N° RAPPORTO DI PROVA	PUNTO CAMPIONAMENTO	PIANO E LOCALE	RISULTATI	DOCUMENTAZIONE FOTOGRAFICA
18SP3778-024	Frammento guarnizione bocchetta d'ispezione tubazione caldaia	1° PIANO INTERRATO MAGAZZINO ECONOMATO	Si evidenzia la presenza di amianto crisotilo

<p>Figura 24 - Bocchetta d'ispezione con guarnizione</p>

<p>Figura 25 - Guarnizione campionata</p>

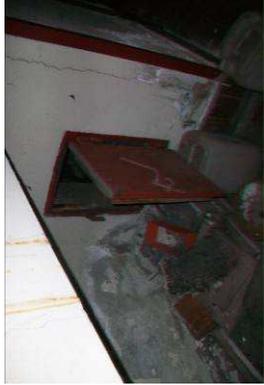
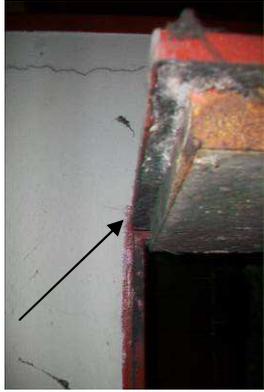
<p>Figura 27 - Sportello con guarnizione</p>

<p>Figura 28 - Guarnizione campionata</p>
18SP3778-026	Frammento guarnizione sportello d'ispezione condotto	1° PIANO INTERRATO CORRIDOIO	Si evidenzia la presenza di amianto crisotilo

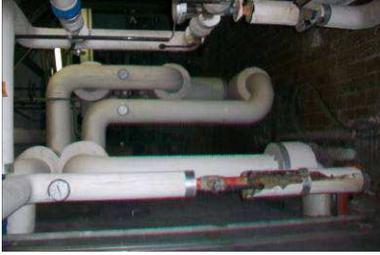
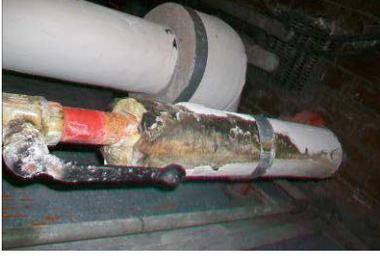
N° RAPPORTO DI PROVA	PUNTO CAMPIONAMENTO	PIANO E LOCALE	RISULTATI	DOCUMENTAZIONE FOTOGRAFICA
18SP3778-027	Frammento coibente "gessoso" tubazione	1° PIANO INTERRATO CENTRALE IDRICA	Non si evidenzia la presenza di amianto

<p>Figure 29 – Tubazione coibentata</p>

<p>Figure 30 – Coibente "gessoso/cartone" campionato</p>
18SP3778-028	Frammento coibente "cartone" tubazione	1° PIANO INTERRATO CENTRALE IDRICA	Non si evidenzia la presenza di amianto

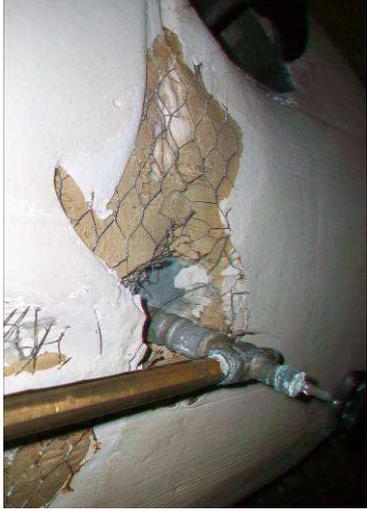
<p>Figure 32 – Coibente "gessoso/cartone" campionato</p>
18SP3778-030	Frammento coibente "gessoso" autoclave	1° PIANO INTERRATO CENTRALE IDRICA	Non si evidenzia la presenza di amianto

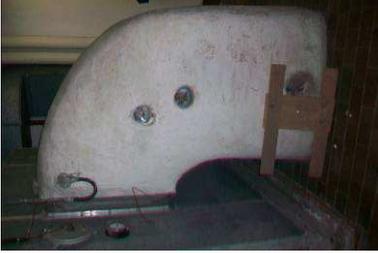
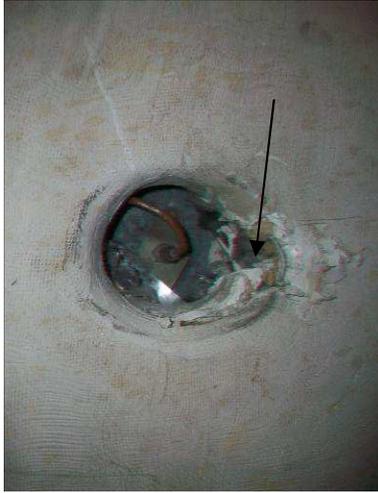
N° RAPPORTO DI PROVA	PUNTO CAMPIONAMENTO	PIANO E LOCALE	RISULTATI	DOCUMENTAZIONE FOTOGRAFICA
18SP3778-033	Frammento coibente "gessoso" condotta di aereazione	1° PIANO INTERRATO CENTRALE IDRICA	Non si evidenzia la presenza di amianto

<p>Figure 33 – Condotta coibentata</p> <p>Figure 34 – Coibente "gesso/cartone" campionato</p>
18SP3778-034	Frammento coibente "cartone" condotta di aereazione	1° PIANO INTERRATO CENTRALE IDRICA	Non si evidenzia la presenza di amianto

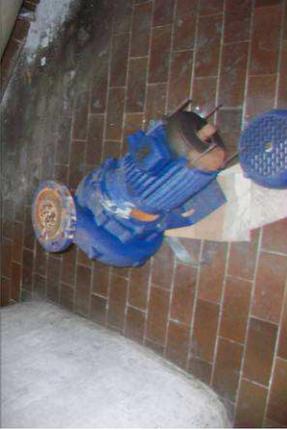
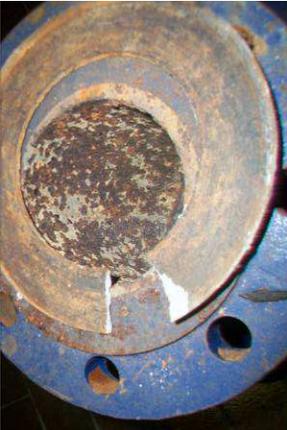
<p>Figure 35 – Motore dismesso con guarnizione</p>
18SP3778-036	Frammento guarnizione flangia motore dismesso	1° PIANO INTERRATO CENTRALE IDRICA	Si evidenzia la presenza di amianto crisotilo

<p>Figure 36 – Guarnizione campionata</p>

<ul style="list-style-type: none"> • GUARNIZIONE FLANGIA MOTORE DISMESSO CONTENENTE AMIANTO CRISOTILO; • GUARNIZIONE FLANGIA TUBAZIONE "POMPA BOSETTI" CDZ CONTENENTE AMIANTO CRISOTILO 	<p>1° PIANO INTERRATO - CENTRALE IDRICA</p>
<ul style="list-style-type: none"> • GUARNIZIONE FRONTALE CALDAIA 2 CONTENENTE AMIANTO CRISOTILO; • GUARNIZIONE FLANGIA TUBAZIONE RETRO CALDAIA CONTENENTE AMIANTO CRISOTILO; • GUARNIZIONE SPORTELLO RETRO CALDAIA 2 CONTENENTE AMIANTO CRISOTILO 	<p>1° PIANO INTERRATO - CENTRALE TERMICA</p> <p>Nota: all'interno della centrale termica sono presenti altre n°2 caldaie della stessa tipologia e anno di fabbricazione di quella dove si sono riscontrati MCA.</p>

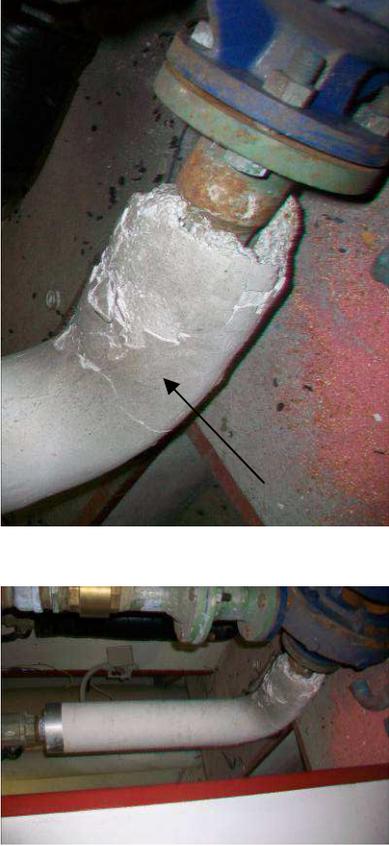
N° RAPPORTO DI PROVA	PUNTO CAMPIONAMENTO	PIANO E LOCALE	RISULTATI	DOCUMENTAZIONE FOTOGRAFICA
18SP3778-037	Frammento coibente "gessoso" tubazione	1° PIANO INTERRATO CENTRALE IDRICA	Non si evidenzia la presenza di amianto

<p>Figure 37 - Tubazione coibentata</p> <p>Figure 38 - Coibente campionato</p>
18SP3778-038	Frammento corda giunzione tubazione	1° PIANO INTERRATO CENTRALE IDRICA	Non si evidenzia la presenza di amianto

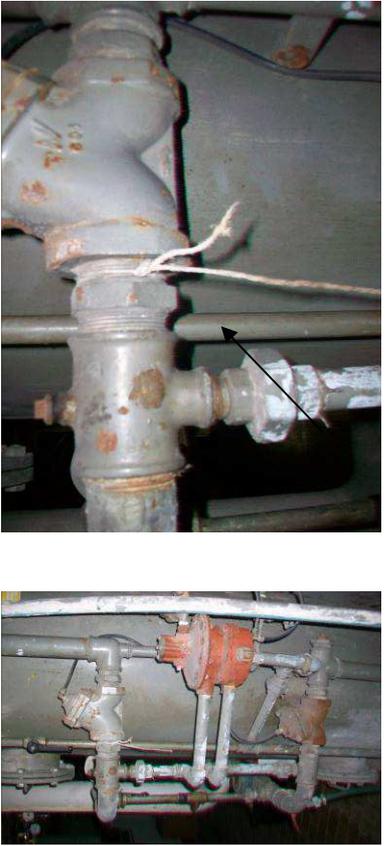
<p>Figure 39 - Tubazione con corda</p> <p>Figure 40 - Corda campionata</p>

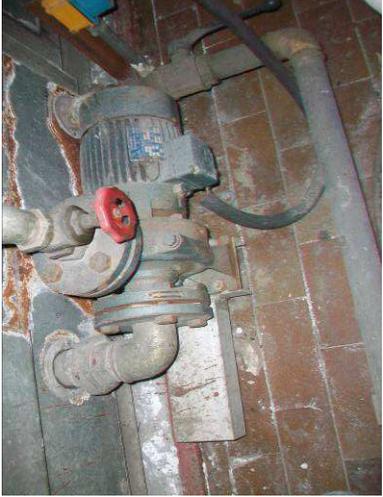
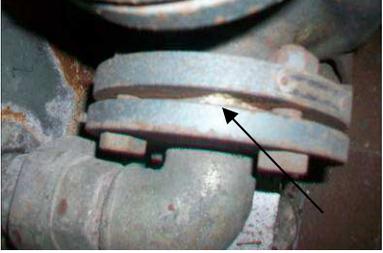
N° RAPPORTO DI PROVA	PUNTO CAMPIONAMENTO	PIANO E LOCALE	RISULTATI	DOCUMENTAZIONE FOTOGRAFICA
18SP3778-039	Frammento guarnizione flangia tubazione "pompa Bosetti" CDZ	1° PIANO INTERRATO CENTRALE IDRICA	Si evidenzia la presenza di amianto crisotilo

<p>Figura 41 – Pompa con guarnizione flangia</p>

<p>Figura 42 – guarnizione campionata</p>
18SP3778-040	Frammento guarnizione frontale caldaia 2	1° PIANO INTERRATO CENTRALE TERMICA	Si evidenzia la presenza di amianto crisotilo

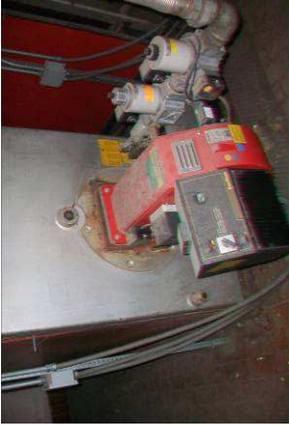
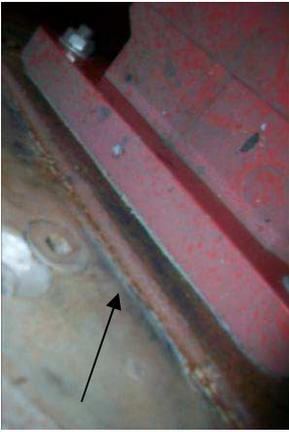
<p>Figura 43 – Caldaia 2, con guarnizioni</p>

<p>Figura 44 – Guarnizione campionata</p>

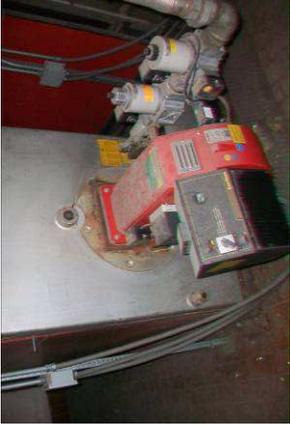
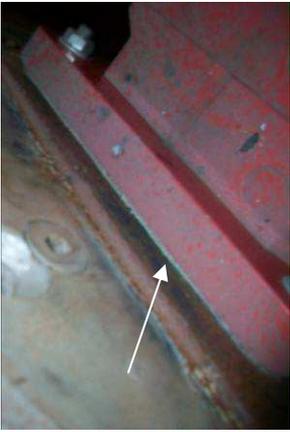
N° RAPPORTO DI PROVA	PUNTO CAMPIONAMENTO	PIANO E LOCALE	RISULTATI	DOCUMENTAZIONE FOTOGRAFICA
18SP3778-041	Frammento guarnizione bruciatore caldaia 2	1° PIANO INTERRATO CENTRALE TERMICA	Non si evidenzia la presenza di amianto

<p>Figure 45 – Caldaia 2, con guarnizioni</p> <p>Figure 46 – Guarnizione campionata</p>
18SP3778-042	Frammento guarnizione flangia tubazione retro caldaia	1° PIANO INTERRATO CENTRALE TERMICA	Si evidenzia la presenza di amianto crisotilo

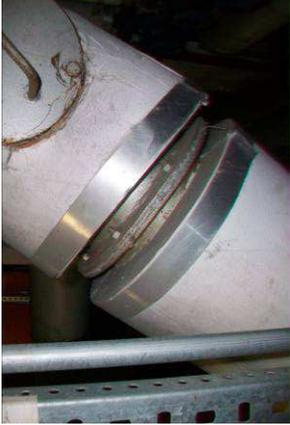
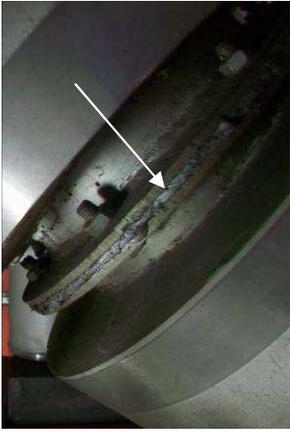
<p>Figure 47 – Tubazione retro caldaia</p> <p>Figure 48 – Guarnizione campionata</p>
18SP3778-046	Frammento guarnizione flangia tubazione "ritorno batterie piani"	1° PIANO INTERRATO CENTRALE TERMICA	Non si evidenzia la presenza di amianto

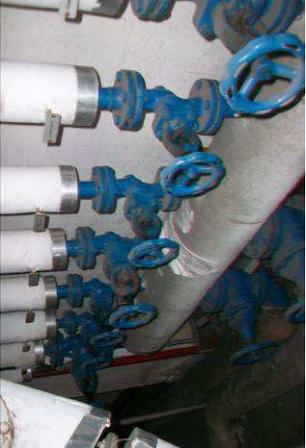
<p>Figure 49 – Guarnizione flangia "ritorno batterie piani" campionata</p>

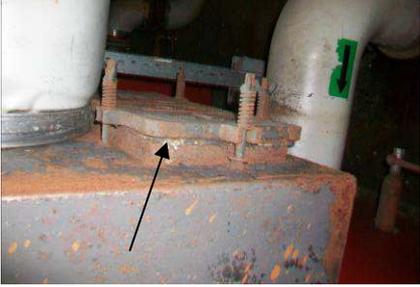
N° RAPPORTO DI PROVA	PUNTO CAMPIONAMENTO	PIANO E LOCALE	RISULTATI	DOCUMENTAZIONE FOTOGRAFICA
18SP3778-047	Frammento guarnizione sportello retro caldaia 2	1° PIANO INTERRATO CENTRALE TERMICA	Si evidenzia la presenza di amianto crisotilo

<p>Figure 50 – Sportello retro caldaia 2 con guarnizione campionata</p>
18SP3778-048	Frammento coibente "gessoso" tubazione uscita caldaia 3	1° PIANO INTERRATO CENTRALE TERMICA	Non si evidenzia la presenza di amianto

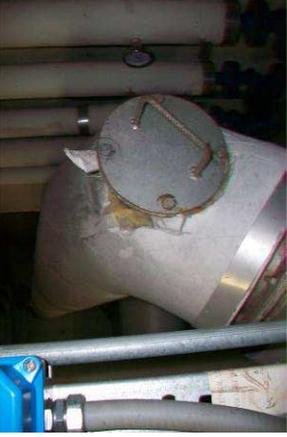
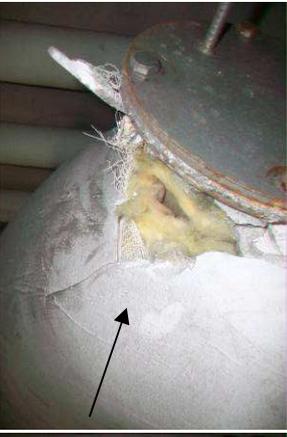
<p>Figure 51 – Tubazione uscita caldaia 3</p>

<p>Figure 52 – Coibente "gessoso" campionato</p>

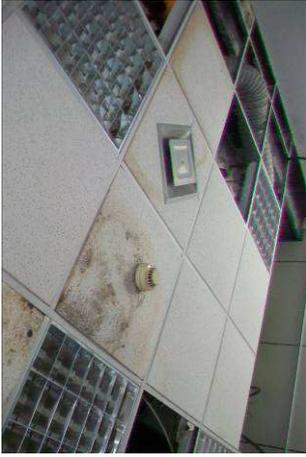
N° RAPPORTO DI PROVA	PUNTO CAMPIONAMENTO	PIANO E LOCALE	DIAMETRO GEOMETRICO MEDIO PONDERATO MENO DUE ERRORI STANDARD (µm)	OSSIDI ALCALINI E ALCALINO TERRROSI TOTALI (%)	CLASSIFICAZIONE DI PERICOLO SECONDO CLP	DOCUMENTAZIONE FOTOGRAFICA
18SP3778-001	Frammento controsoffitto	6°PIANO LABORATORIO	5,56	35,6	Cancerogeno categoria 2 H351 (sospettato di provocare il cancro)

<p>Figura 53 - Controsoffitto campionato</p>
18SP3778-002	Frammento coibente condotto di ventilazione	6°PIANO LABORATORIO	5,34	25,3	Cancerogeno categoria 2 H351 (sospettato di provocare il cancro)

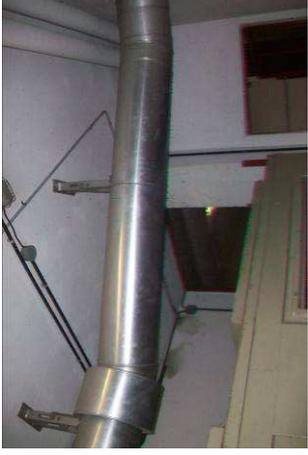
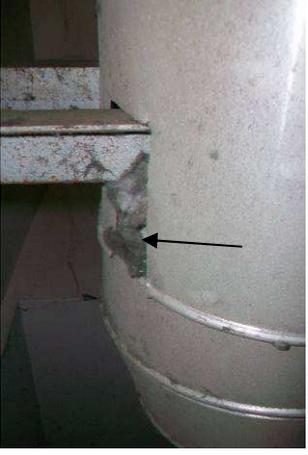
N° RAPPORTO DI PROVA	PUNTO CAMPIONAMENTO	PIANO E LOCALE	DIAMETRO GEOMETRICO MEDIO PONDERATO MENO DUE ERRORI STANDARD (µm)	OSSIDI ALCALINI E ALCALINO TERRROSI TOTALI (%)	CLASSIFICAZIONE DI PERICOLO SECONDO CLP	DOCUMENTAZIONE FOTOGRAFICA
18SP3778-025	Frammento coibente tubazione	1° PIANO INTERRATO GRUPPO ELETTROGENO	3,73	27,5	Cancerogeno categoria 2 H351 (sospettato di provocare il cancro)

<p>Figura 58 - Tubazione coibentata</p>

<p>Figura 59 - Coibente campionato</p>

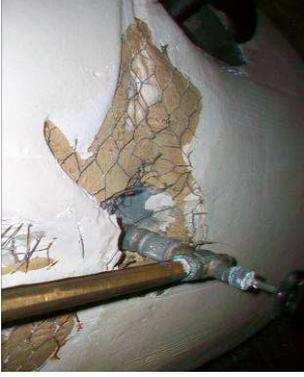
<p>Figura 61 - Coibente "fibroso" campionata</p>
18SP3778-032	Frammento coibente "fibroso" autoclave	1° PIANO INTERRATO CENTRALE IDRICA	5,94	27,0	Cancerogeno categoria 2 H351 (sospettato di provocare il cancro)

<p>Figura 63 - Coibente "fibroso" campionato</p>

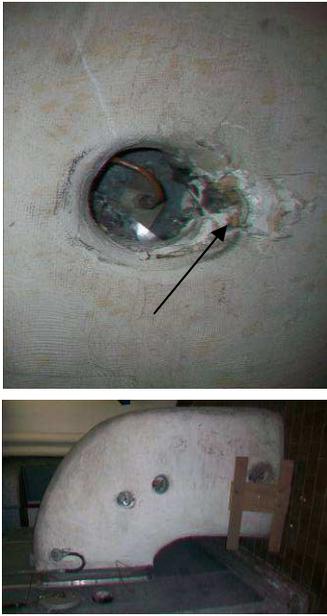
N° RAPPORTO DI PROVA	PUNTO CAMPIONAMENTO	PIANO E LOCALE	DIAMETRO GEOMETRICO MEDIO PONDERATO MENO DUE ERRORI STANDARD (µm)	OSSIDI ALCALINI E ALCALINO TERRROSI TOTALI (%)	CLASSIFICAZIONE DI PERICOLO SECONDO CLP	DOCUMENTAZIONE FOTOGRAFICA
18SP3778-035	Frammento coibente "fibroso" condotta d'aerazione CDZ	1° PIANO INTERRATO CENTRALE IDRICA	5,13	28,0	Cancerogeno categoria 2 H351 (sospettato di provocare il cancro)

<p>Figura 64 – Condotta coibentata</p> <p>Figura 65 – Coibente "fibroso" campionato</p>
18SP3778-043	Frammento coibente "fibroso" interno caldaia	1° PIANO INTERRATO CENTRALE TERMICA	5,10	25,4	Cancerogeno categoria 2 H351 (sospettato di provocare il cancro)

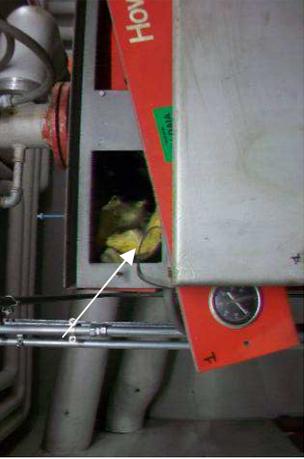
<p>Figura 66 – Coibente "fibroso" campionata</p>

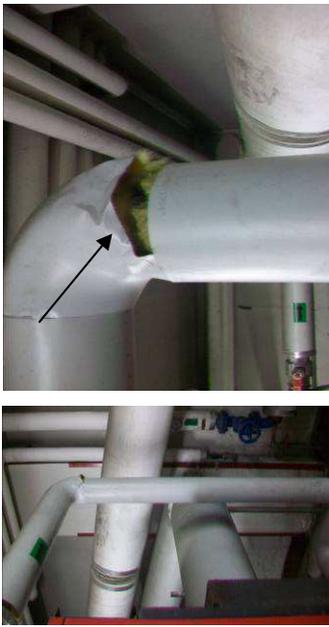
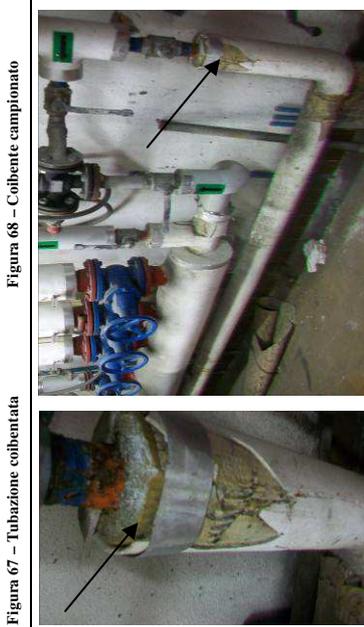
N° RAPPORTO DI PROVA	PUNTO CAMPIONAMENTO	PIANO E LOCALE	DIAMETRO GEOMETRICO MEDIO PONDERATO MENO DUE ERRORI STANDARD (µm)	OSSIDI ALCALINI E ALCALINO TERRROSI TOTALI (%)	CLASSIFICAZIONE DI PERICOLO SECONDO CLP	DOCUMENTAZIONE FOTOGRAFICA
18SP3778-044	Frammento coibente "fibroso" tubazione grigia (1° tipologia)	1° PIANO INTERRATO CENTRALE TERMICA	5,34	27,0	Cancerogeno categoria 2 H351 (sospettato di provocare il cancro)

<p>Figura 67 – Tubazione coibentata</p>

<p>Figura 68 – Coibente campionato</p>
18SP3778-045	Frammento coibente "fibroso" tubazione grigia (2° tipologia)	1° PIANO INTERRATO CENTRALE TERMICA	5,63	25,3	Cancerogeno categoria 2 H351 (sospettato di provocare il cancro)

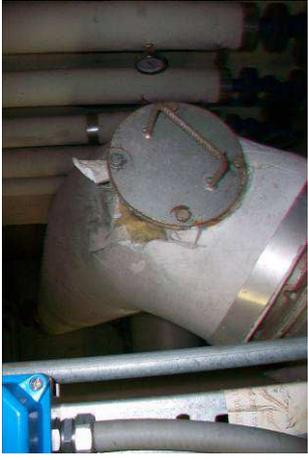
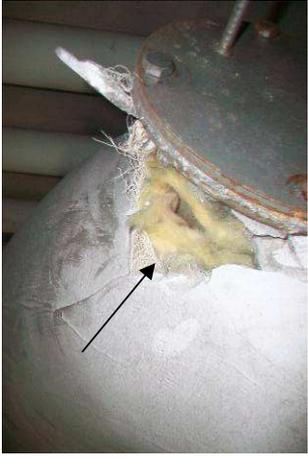
N° RAPPORTO DI PROVA	PUNTO CAMPIONAMENTO	PIANO E LOCALE	DIAMETRO GEOMETRICO MEDIO PONDERATO MENO DUE ERRORI STANDARD (µm)	OSSIDI ALCALINI E ALCALINO TERROROSI TOTALI (%)	CLASSIFICAZIONE DI PERICOLO SECONDO CLP	DOCUMENTAZIONE FOTOGRAFICA
18SP3778-049	Frammento coibente "fibroso" tubazione uscita caldaia 3	1° PIANO INTERRATO CENTRALE TERMICA	5,31	26,0	Cancerogeno categoria 2 H351 (sospettato di provocare il cancro)

<p>Figure 71 – Tubazione coibentata</p>

<p>Figure 72 – Coibente campionato</p>
